NOTA TÉCNICA / TECH NOTE

Título: Ajuste en señal de video cámaras Turbo HD
Producto: B8TURBO / D8TURBO
Referencia:
Fecha: 13 – Junio – 2015

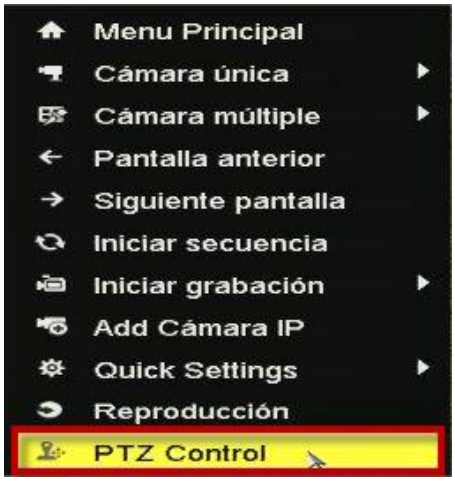
Paso 1

La señal de la cámara se ve en color verde, con rayas o en color negro.

Hacer clic derecho sobre la cámara y seleccionar la opción **PTZ Control**.
